STUDI GEOMORFOLOGI PULAU TERNATE DAN PENILAIAN BAHAYA LONGSOR***Geomorphological Study of Ternate Island and Landslide Hazard Assessment*****Ikqra¹⁾, Boedi Tjahjono^{2)*}, dan Euis Sunarti³⁾**¹⁾ Program Studi Ilmu Tanah, Fakultas Pertanian, Universitas Khairun Ternate, Jl. Kampus Unkhair Gambesi Ternate 97700²⁾ Departemen Ilmu Tanah dan Sumberdaya Lahan, Fakultas Pertanian, IPB, Jl. Meranti Kampus IPB Darmaga, Bogor 16680³⁾ Departemen Ilmu Kesejahteraan Keluarga, Fakultas Ekologi Manusia, IPB, Jl. Lingkar Akademik, Kampus IPB Darmaga, Bogor 16680**ABSTRACT**

Keywords: Gamalama volcano, geographic information system, geomorphology, landslide hazards, Ternate Island

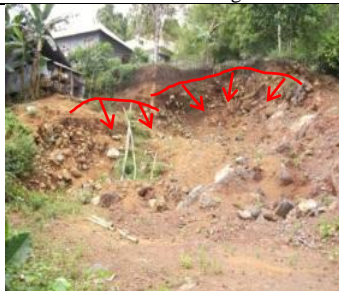
Titik longsor di Kelurahan Kalumata, Kecamatan Ternate Selatan ($00^{\circ}46'05,4''$ LU dan $127^{\circ}21'31,3''$ BT). Lereng sangat curam disebabkan karena pemotongan lereng (penambangan). Terdapat 9 rumah di bawah lereng yang rentan longsor. Penggunaan lahan sebelumnya berupa perkebunan tahunan yang terkonversi menjadi permukiman.

Dari Tabel 6, terlihat bahwa kelas bahaya *tinggi*, *sedang* dan *rendah* memiliki luasan yang tidak jauh berbeda, kecuali pada kelas *aman* yang memiliki luasan terkecil. Persebaran spasial kelas bahaya longsor secara umum tampak melingkar seperti disajikan pada Gambar 1, dimana pola persebaran ini secara umum mengikuti pola bentuk lahan tubuh gunungapi itu sendiri yang berupa kerucut. Secara topografis, persebaran kelas bahaya longsor tampak menurun seiring dengan menurunnya elevasi bentuk lahan. Untuk kondisi kelas bahaya tinggi yang berada di lereng bawah kerucut vulkanik dapat dilihat pada Tabel 7.

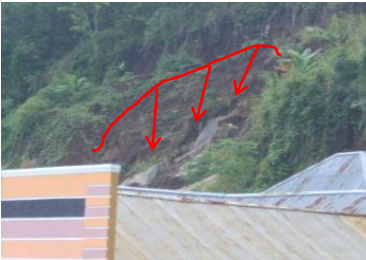
Titik longsor di Kelurahan Takome, Kecamatan Pulau Ternate ($00^{\circ}48'59,5''$ LU dan $127^{\circ}22'55,1''$ BT). Penggunaan lahan sebelumnya berupa perkebunan tahunan pada lereng 15%-30% yang terkonversi menjadi pertambangan batu. Terdapat 3 rumah di atasnya yang rentan longsor.

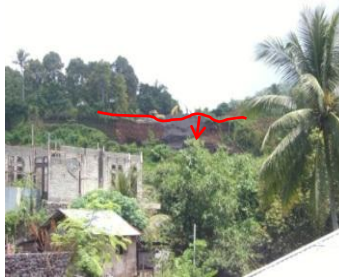
Titik longsor di Kelurahan Akehuda, Kecamatan Ternate Utara ($00^{\circ}48'12,3''$ LU dan $127^{\circ}22'55,1''$ BT). Lereng sangat curam. Terdapat 5 rumah di bawah lereng yang rentan longsor. Penggunaan lahan sebelumnya berupa perkebunan tahunan yang terkonversi menjadi perumahan.

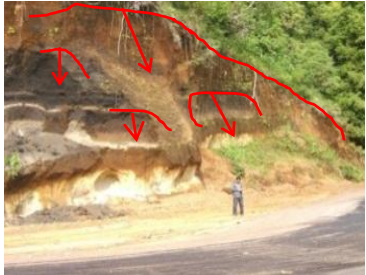
Titik longsor di Kelurahan Kalumata, Kecamatan Ternate Selatan ($00^{\circ}46'21,3''$ LU dan $127^{\circ}19'10,3''$ BT). Lokasi berjarak 250 m dari titik 2. Lereng sangat curam karena pemotongan lereng. Penggunaan lahan sebelumnya berupa perkebunan tahunan yang terkonversi menjadi penambangan pasir.
